## 2018 年废弃物规范化管理检查问题项整改方案

三洋能源(苏州)有限公司在废弃物规范化管理的检查中被指出两条需整改事项,具体内容如下：

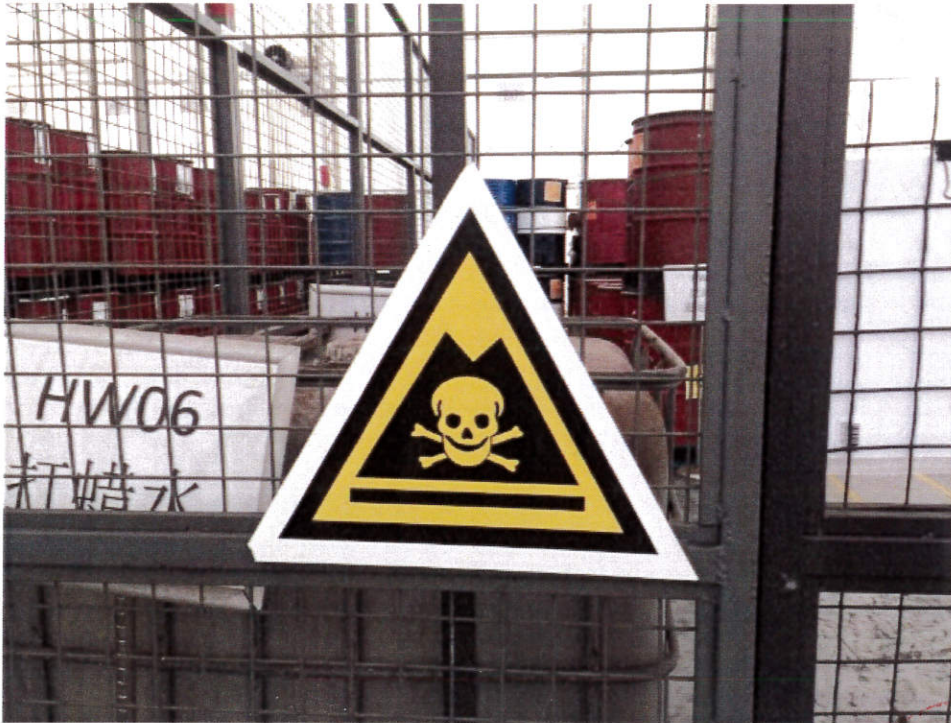
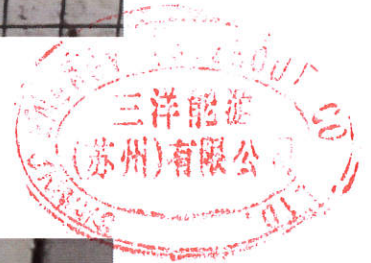
整改前

- 1、 危废贮存场所警示标志及部分包装物设置标签不规范
- 2、 危废贮存场所内无液体危废泄漏收集装置

- 1、 危废贮存场所警示标志不规范是危险废弃物仓库标志牌式样错误,现我司已根据 GB15562.2-1995《环境保护图形标志》固体废物贮存(处置)场的要求，对危险废弃物仓库标志进行更新(如附件 1 图所示)  
部分包装物设置标签不规范是有部分危险废弃物包装使用的标签为黄底黑字，现已全部更新为橘黄色底黑字(如附件 2 图所示)
- 2、 危废贮存场所内无液体危废泄漏收集装置是危险废弃物仓库中储存有打蜡水，打蜡水存储在吨桶中(如附件 3 图所示)。虽然整个危险废弃物仓库有防泄漏槽，但是没有针对吨桶的二次防泄漏槽，现公司准备对放置在危险废弃物仓库的吨桶加装二次防泄漏槽，预计 5 月底完成。
